Bericht Nr.: 290635

Altlastenkataster

- PCB, Asbest

Objekt: Dreikönigen Schule, Stadt Neuss

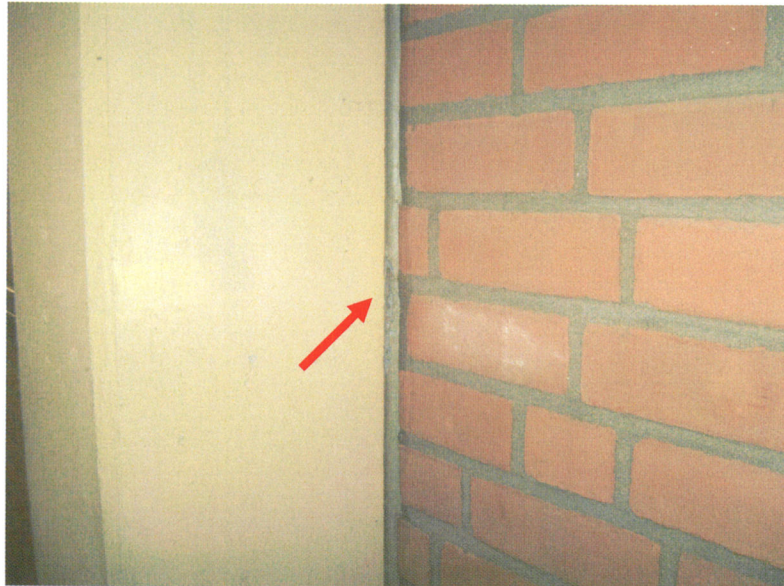
Bild 1: Fugendichtmasse, Stütze/Wand, vor Raum 2, EG

Probenbezeichnung		of290527-1
Probenbeschreibung/ Entnahmeort		Fugenmasse Stütze/Wand
Material		Fugenmasse
PCB 28	mg/kg	529
PCB 52	mg/kg	1300
PCB 101	mg/kg	634
PCB 138	mg/kg	152
PCB 153	mg/kg	111
PCB 180	mg/kg	23,0
Σ PCB 28 - 180	mg/kg	2749
Gesamt-Σ PCB ¹	mg/kg	13745
Beurteilung		Stark erhöhter PCB - Nachweis PCB- Gehalt > 50ppm

Als erhöht gelten PCB- Gehalte oberhalb 50 mg/kg (=ppm). Damit sind diese Stoffe zunächst unter Berücksichtigung der „Richtlinie für die Bewertung und Sanierung PCB- belasteter Baustoffe und Bauteile in Gebäuden“ („PCB- Richtlinie NRW“) auszubauen und unter Beachtung der „Verordnung über die Entsorgung polychlorierter Biphenyle, polychlorierter Terphenyle sowie halogenerter Monomethyldiphenylmethane“ zu entsorgen. Der Ausbau hat laut PCB- Richtlinie unter Beachtung entsprechender Arbeits- und Umweltschutzmaßnahmen zu erfolgen.

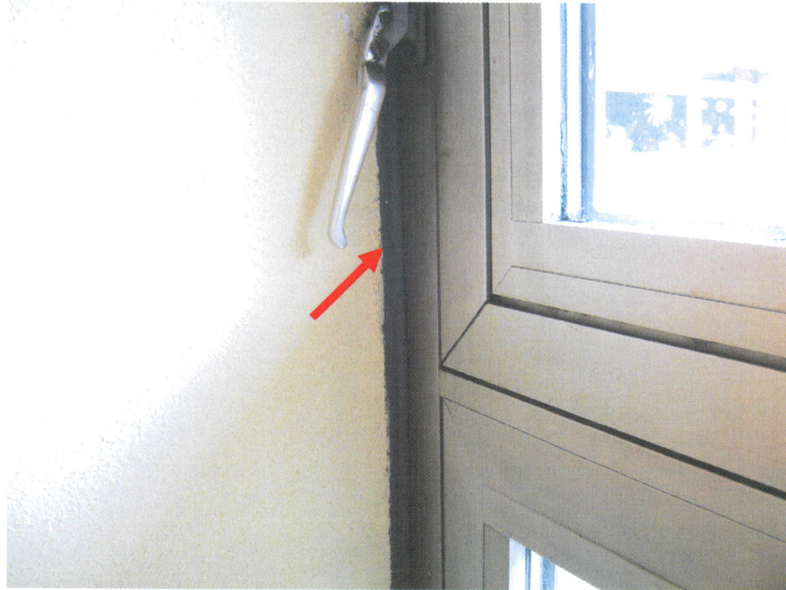
Bild 2: Fugendichtmasse Fensterrahmen/Wand, Raum 3, EG

Probenbezeichnung		of290527-2
Probenbeschreibung/ Entnahmeort		Fugendichtmasse Fensterrahmen/Wand, Raum 3, EG
Material		Fugenmasse
PCB 28	mg/kg	1,9
PCB 52	mg/kg	3,3
PCB 101	mg/kg	0,758
PCB 138	mg/kg	0,129
PCB 153	mg/kg	0,084
PCB 180	mg/kg	0,022
Σ PCB 28 - 180	mg/kg	6,2
Gesamt-Σ PCB ¹	mg/kg	31,0
Beurteilung		Unkritisch PCB-Gehalt < 50 ppm

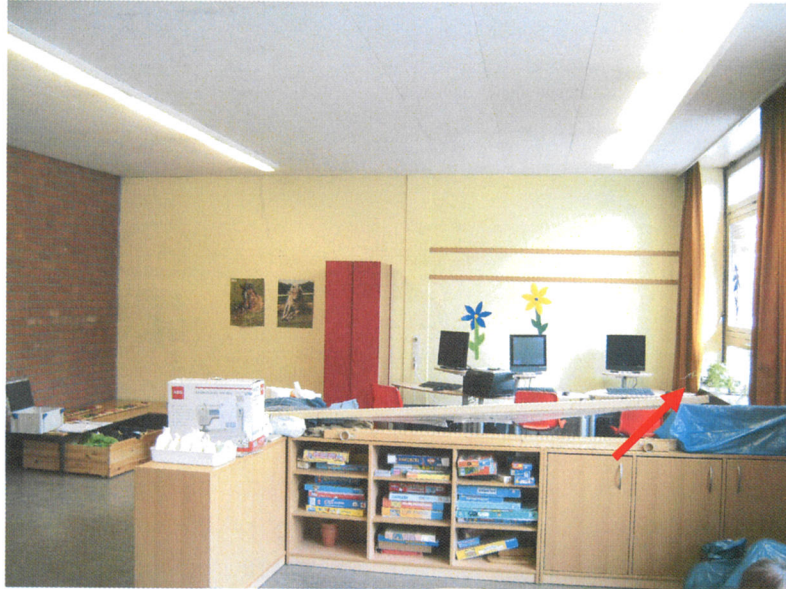
Bild 3: Fugendichtmasse Fensterbank/Stütze

Probenbezeichnung		of290527-3
Probenbeschreibung/ Entnahmeort		Fugendichtmasse Fensterbank/Stütze
Material		Fugenmasse
PCB 28	mg/kg	2,5
PCB 52	mg/kg	5,3
PCB 101	mg/kg	1,4
PCB 138	mg/kg	0,219
PCB 153	mg/kg	0,115
PCB 180	mg/kg	0,031
Σ PCB 28 - 180	mg/kg	9,5
Gesamt-Σ PCB ¹	mg/kg	47,7
Beurteilung		Unkritisch PCB-Gehalt < 50 ppm

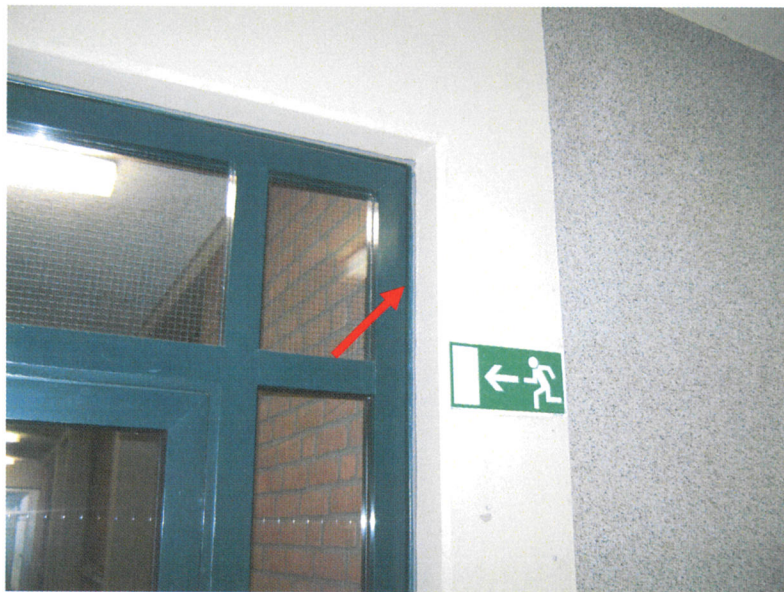
Bild 4: Fugendichtmasse Flurtür/Wand, Achse 21

Probenbezeichnung		of290527-4	
Probenbeschreibung/ Entnahmeort		Fugendichtmasse Flurtür/Wand, Achse 21	
Material		Fugenmasse	
PCB 28	mg/kg	14,6	
PCB 52	mg/kg	20,4	
PCB 101	mg/kg	3,4	
PCB 138	mg/kg	0,164	
PCB 153	mg/kg	0,089	
PCB 180	mg/kg	0,027	
Σ PCB 28 - 180	mg/kg	38,7	
Gesamt-Σ PCB ¹	mg/kg	193	
Beurteilung		Erhöhter PCB - Nachweis PCB- Gehalt > 50ppm

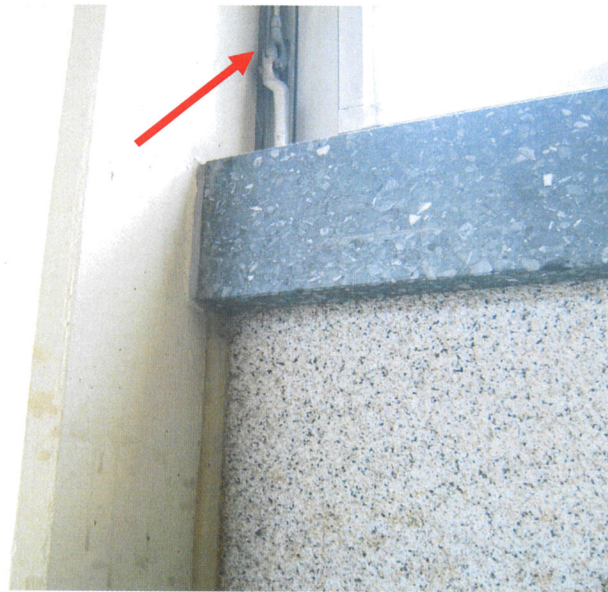
Bild 5: Fugenmasse Stütze/Fensterrahmen, Achse 24, 1.OG

Probenbezeichnung	of290527-5	
Probenbeschreibung/ Entnahmeort	Fugenmasse Stütze/Fensterrahmen, Achse 24, 1.OG	
Material	Fugenmasse	
PCB 28	mg/kg	900
PCB 52	mg/kg	1890
PCB 101	mg/kg	1020
PCB 138	mg/kg	205
PCB 153	mg/kg	159
PCB 180	mg/kg	35,7
Σ PCB 28 - 180	mg/kg	4210
Gesamt-Σ PCB ¹	mg/kg	21049
Beurteilung	Stark erhöhter PCB - Nachweis PCB- Gehalt > 50ppm

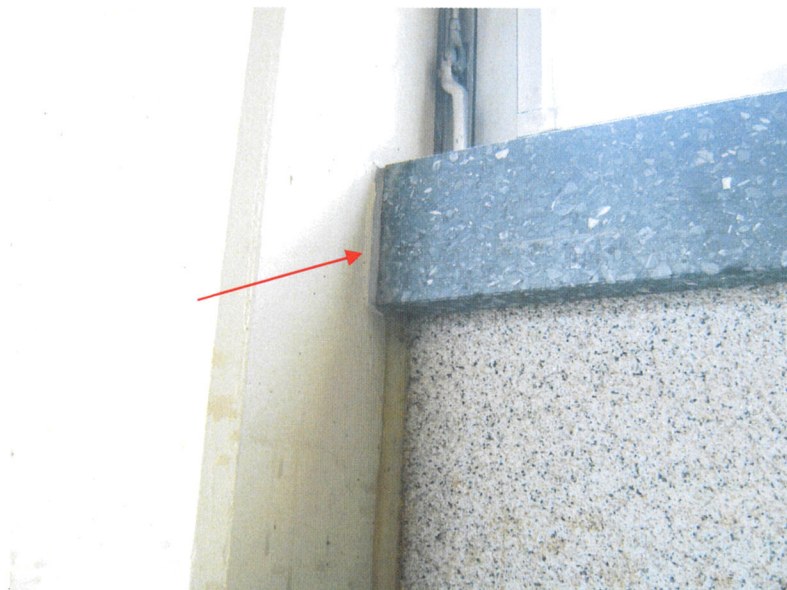
Bild 6: Fugenmasse, Stütze/Fensterbank

Probenbezeichnung		of290527-6
Probenbeschreibung/ Entnahmeort		Fugenmasse, Stütze/Fensterbank
Material		Fugenmasse
PCB 28	mg/kg	12,9
PCB 52	mg/kg	23
PCB 101	mg/kg	5,7
PCB 138	mg/kg	0,663
PCB 153	mg/kg	0,422
PCB 180	mg/kg	0,137
Σ PCB 28 - 180	mg/kg	42,8
Gesamt-Σ PCB ¹	mg/kg	214
Beurteilung		Erhöhter PCB - Nachweis PCB- Gehalt > 50ppm

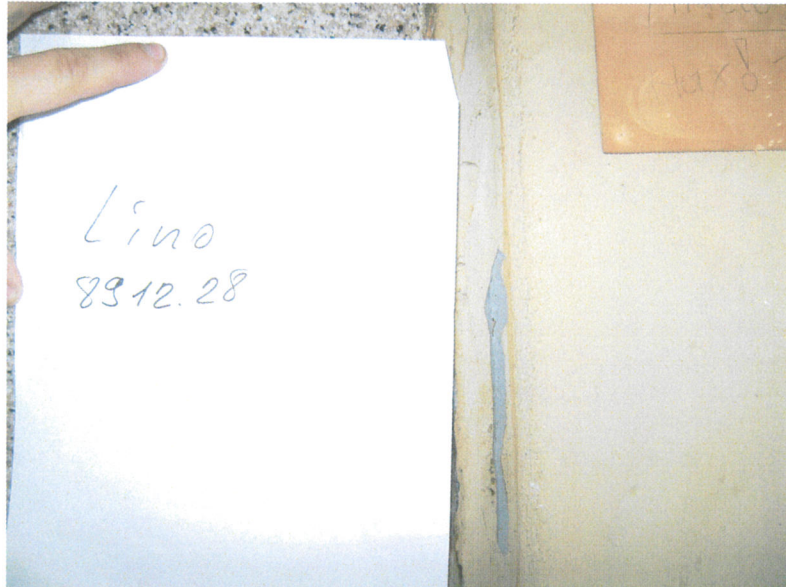
Bild 7: Fugendichtmasse, 1.OG, Flur vor Treppenhaus Stütze/Wand

Probenbezeichnung		of290527-7
Probenbeschreibung/ Entnahmeort		Fugendichtmasse, 1.OG, Flur vor Treppenhaus Stütze/Wand
Material		Fugenmasse
PCB 28	mg/kg	903
PCB 52	mg/kg	1990
PCB 101	mg/kg	1000
PCB 138	mg/kg	225
PCB 153	mg/kg	170
PCB 180	mg/kg	40,4
Σ PCB 28 - 180	mg/kg	4328
Gesamt-Σ PCB ¹	mg/kg	21642
Beurteilung		Stark erhöhter PCB - Nachweis PCB- Gehalt > 50ppm
Probenbezeichnung gem. Bericht Fa. LinoDiagnostic AG vom 12.12.01: 8912-28		71.300

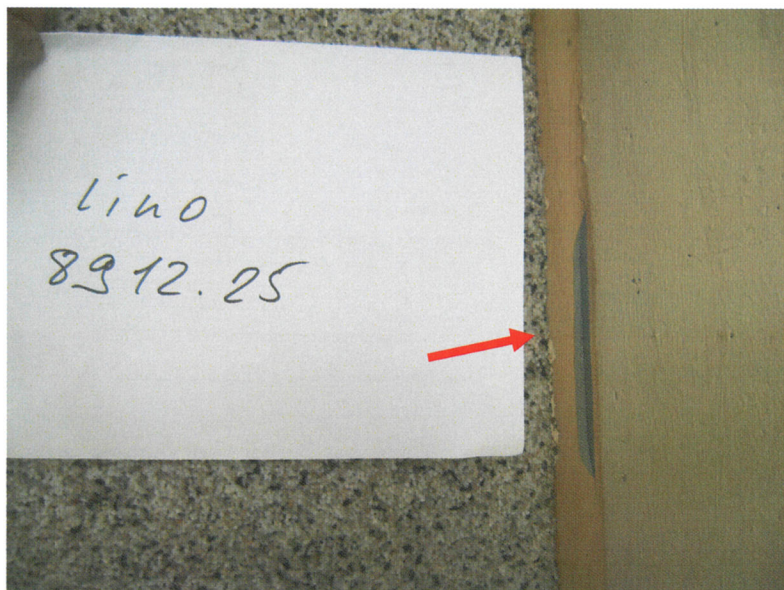
Bild 8: Fugendichtmasse 2.OG, Flur vor WC-Anlagen

Probenbezeichnung		of290527-8
Probenbeschreibung/ Entnahmeort		Fugendichtmasse 2.OG, Flur vor WC-Anlagen
Material		Fugendichtmasse
PCB 28	mg/kg	763
PCB 52	mg/kg	1620
PCB 101	mg/kg	837
PCB 138	mg/kg	193
PCB 153	mg/kg	143
PCB 180	mg/kg	44,1
Σ PCB 28 - 180	mg/kg	3.600
Gesamt-Σ PCB ¹	mg/kg	18.001
Beurteilung		Stark erhöhter PCB - Nachweis PCB- Gehalt > 50ppm
Probenbezeichnung gem. Bericht Fa. LinoDiagnostic AG vom 12.12.01: 8912-25		75.150

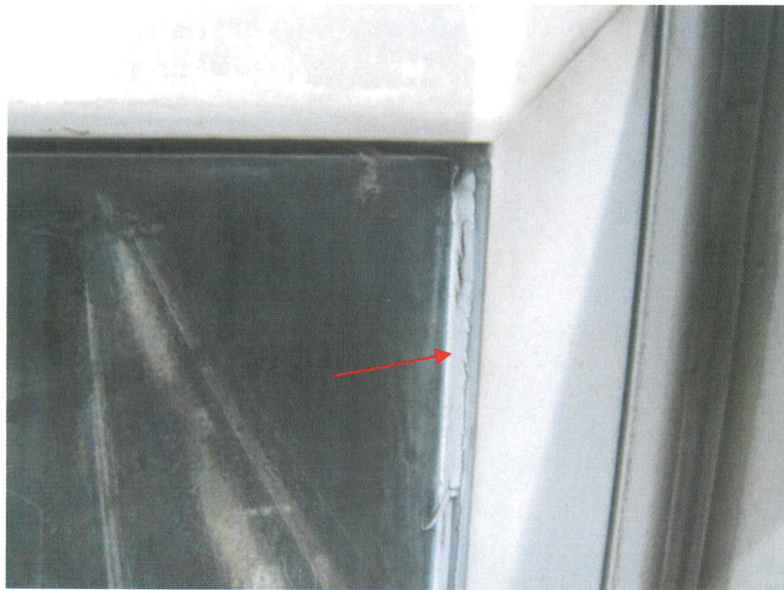
Bild 9: Fugenmasse an der Fensterscheibe, 2.OG, außen

Probenbezeichnung		of290527-9
Probenbeschreibung/ Entnahmeort		Fugenmasse an der Fensterscheibe, 2.OG, außen
Material		Fugenmasse
PCB 28	mg/kg	12,4
PCB 52	mg/kg	8,8
PCB 101	mg/kg	<0,005
PCB 138	mg/kg	8,9
PCB 153	mg/kg	6,6
PCB 180	mg/kg	1,5
Σ PCB 28 - 180	mg/kg	28,2
Gesamt-Σ PCB ¹	mg/kg	141
Beurteilung		Erhöhter PCB - Nachweis PCB- Gehalt > 50ppm

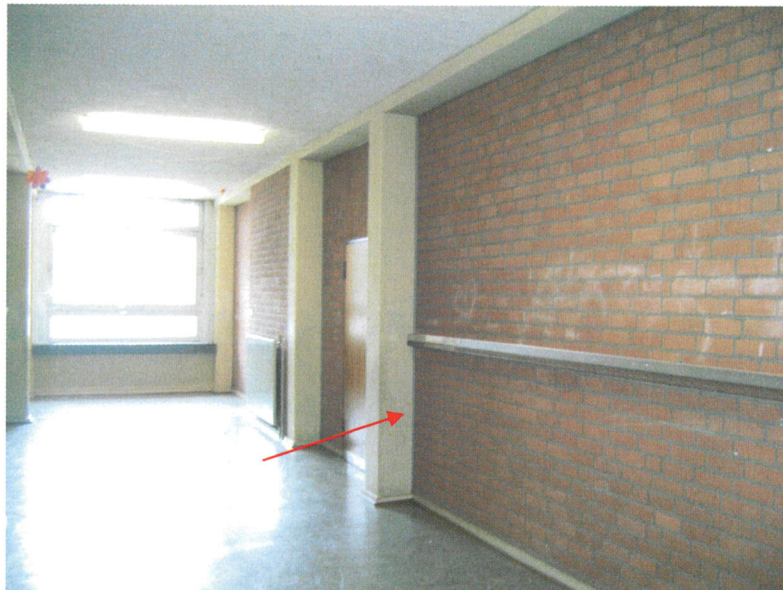
Bild 10: Fugendichtmasse 2.OG, Flur vor Klasse 15, Stütze/Wand

Probenbezeichnung		of290527-10	
Probenbeschreibung/ Entnahmeort		Fugendichtmasse 2.OG, Flur vor Klasse 15, Stütze/Wand	
Material		Fugendichtmasse	
PCB 28	mg/kg	841	
PCB 52	mg/kg	1940	
PCB 101	mg/kg	1190	
PCB 138	mg/kg	274	
PCB 153	mg/kg	211	
PCB 180	mg/kg	53,4	
Σ PCB 28 - 180	mg/kg	4.509	
Gesamt-Σ PCB ¹	mg/kg	22.547	
Beurteilung		Stark erhöhter PCB - Nachweis PCB- Gehalt > 50ppm	
Probenbezeichnung gem. Bericht Fa. LinoDiagnostic AG vom 12.12.01: 8912-23		88.850

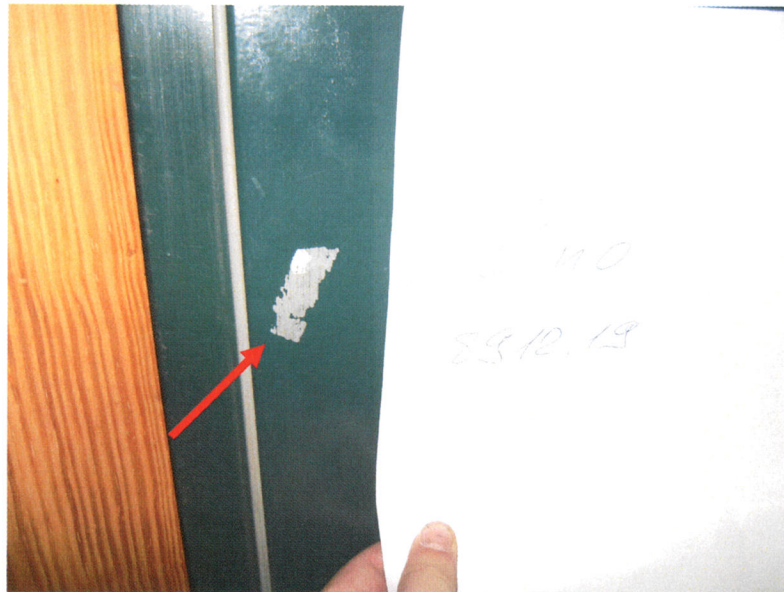
Bild 11: Farbe Türzarge Raum 15 OG

Probenbezeichnung		of290527-11	
Probenbeschreibung/ Entnahmeort		Farbe Türzarge Raum 15 OG	
Material		Farbe	
PCB 28	mg/kg	0,869	
PCB 52	mg/kg	1,9	
PCB 101	mg/kg	0,712	
PCB 138	mg/kg	0,202	
PCB 153	mg/kg	0,134	
PCB 180	mg/kg	0,044	
Σ PCB 28 - 180	mg/kg	3,8	
Gesamt-Σ PCB ¹	mg/kg	19,2	
Beurteilung		Unkritisch PCB-Gehalt < 50 ppm	
Probenbezeichnung gem. Bericht Fa. LinoDiagnostic AG vom 12.12.01: 8912-19		67

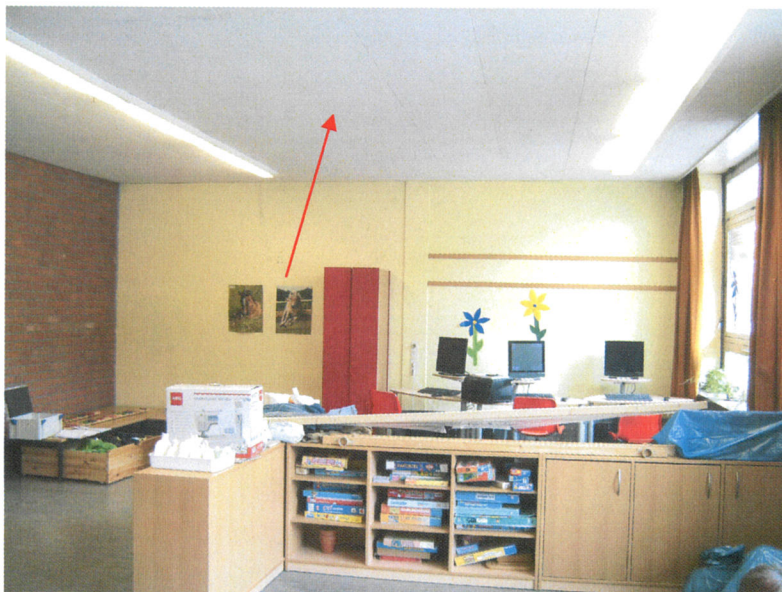
Bild 12: Deckenfarbe, Klasse 15, OG

Probenbezeichnung		of290527-12	
Probenbeschreibung/ Entnahmeort		Deckenfarbe, Klasse 15, OG	
Material		Farbe	
PCB 28	mg/kg	1,1	
PCB 52	mg/kg	2,8	
PCB 101	mg/kg	0,759	
PCB 138	mg/kg	0,088	
PCB 153	mg/kg	0,057	
PCB 180	mg/kg	<0,005	
Σ PCB 28 - 180	mg/kg	4,8	
Gesamt-Σ PCB ¹	mg/kg	24,1	
Beurteilung		Unkritisch PCB-Gehalt < 50 ppm

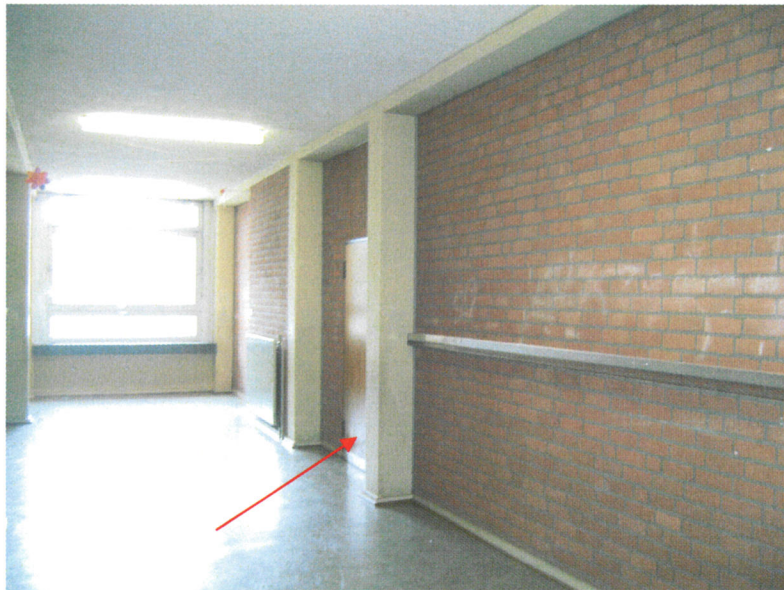
Bild 13: Flurstütze vor Raum 02

Probenbezeichnung		of290527-13	
Probenbeschreibung/ Entnahmeort		Stützenfarbe, 2.OG Flur vor Raum 15,	
Material		Farbe	
PCB 28	mg/kg	4,1	
PCB 52	mg/kg	13,5	
PCB 101	mg/kg	5,9	
PCB 138	mg/kg	0,788	
PCB 153	mg/kg	0,391	
PCB 180	mg/kg	0,082	
Σ PCB 28 - 180	mg/kg	24,7	
Gesamt-Σ PCB ¹	mg/kg	124	
Beurteilung		Erhöhter PCB - Nachweis PCB- Gehalt > 50ppm	
Probenbezeichnung gem. Bericht Fa. LinoDiagnostic AG vom 12.12.01: 8912-11		164

Die Überprüfung der Analyseergebnisse der seinerzeit von der Fa. LinoDiagnostic AG durchgeführten Analyse ergab bei den Fugendichtmassen hohe Mehrbefunde, bei der Wandfarbe (Probe of290527-13) und bei dem Heizkörperlack (Probe of290527-15) lagen die Ergebnisse in einem vergleichbaren Bereich.

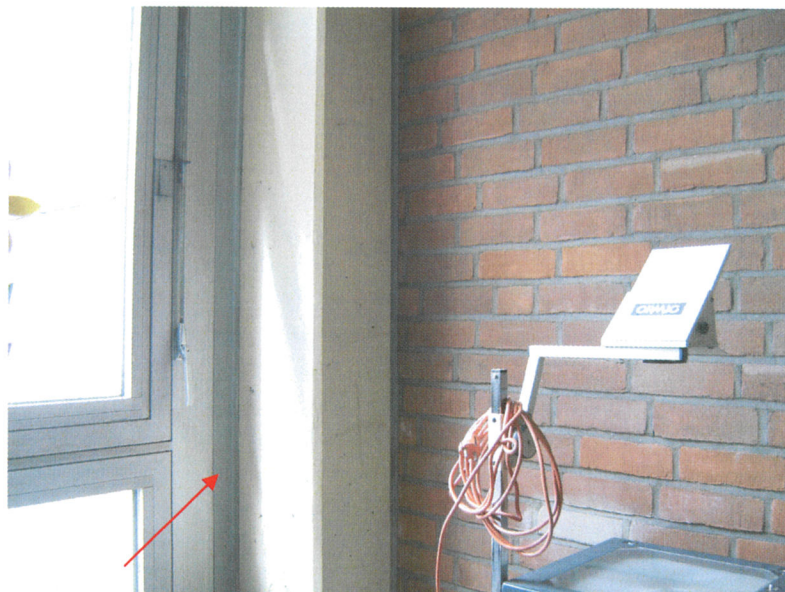
Bild 14: Fugenmasse Fensterrahmen/Wand, Klasse 15 OG

Probenbezeichnung	of290527-16	
Probenbeschreibung/ Entnahmeort	Fugenmasse Fensterrahmen/Wand, Klasse 15 OG	
Material	Dichtmasse	
PCB 28	mg/kg	10,8
PCB 52	mg/kg	19,4
PCB 101	mg/kg	3,3
PCB 138	mg/kg	0,159
PCB 153	mg/kg	0,083
PCB 180	mg/kg	0,017
Σ PCB 28 - 180	mg/kg	33,7
Gesamt-Σ PCB ¹	mg/kg	169
Beurteilung	Erhöhter PCB - Nachweis PCB- Gehalt > 50ppm	
Probenbezeichnung gem. Bericht Fa. LinoDiagnostic AG vom 12.12.01: 8912-22	75

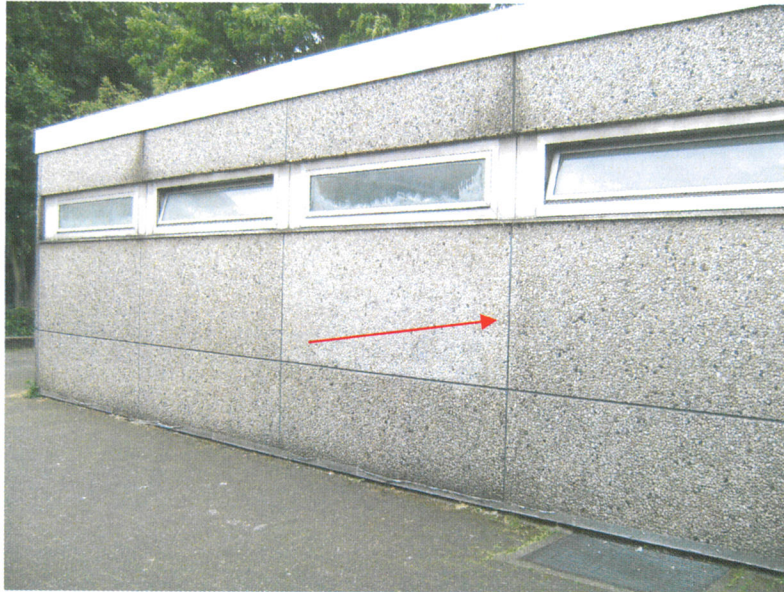
Bild 15: Fugendichtmasse, außen

Probenbezeichnung		of290527-18	
Probenbeschreibung/ Entnahmeort		Fugendichtmasse, außen	
Material		Dichtmasse	
PCB 28	mg/kg	79,8	
PCB 52	mg/kg	178	
PCB 101	mg/kg	114	
PCB 138	mg/kg	24,7	
PCB 153	mg/kg	18,9	
PCB 180	mg/kg	4,3	
Σ PCB 28 - 180	mg/kg	420	
Gesamt-Σ PCB ¹	mg/kg	2098	
Beurteilung		Stark erhöhter PCB - Nachweis PCB- Gehalt > 50ppm

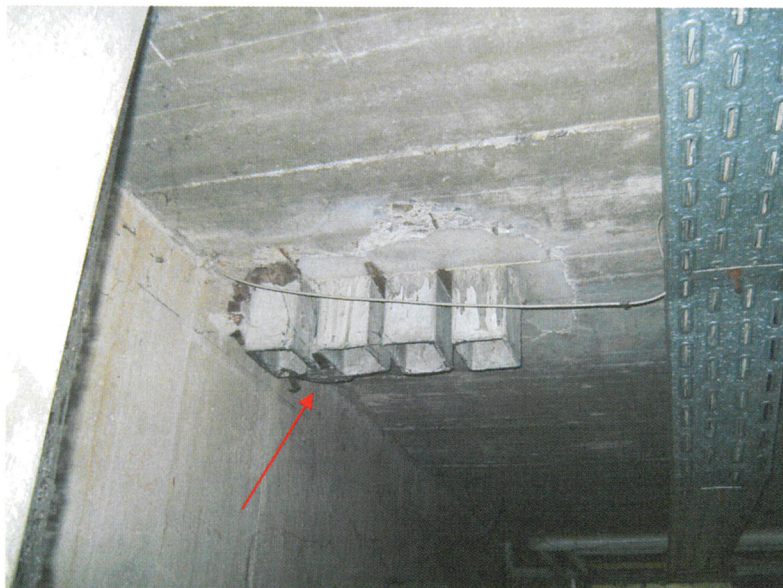
Probe F157.1

Bild 16: Durchführungen, Kriechkeller

Probennummer	Entnahmeort	Probenbezeichnung	Asbest
F157.1	Kriechkeller	Asbestzementrohr	Amphibol- und Chrysotil-Asbest

Im Innenbereich der Dreikönigenschule in Neuss konnten asbesthaltigen Materialien festgestellt werden. Es handelt sich dabei um festgebundene asbesthaltige Rohre in den Deckendurchführungen des Kellergeschosses.

Der Ausbau der asbesthaltigen Rohre sollte unter Beachtung der Vorgaben der TRGS 519 erfolgen.

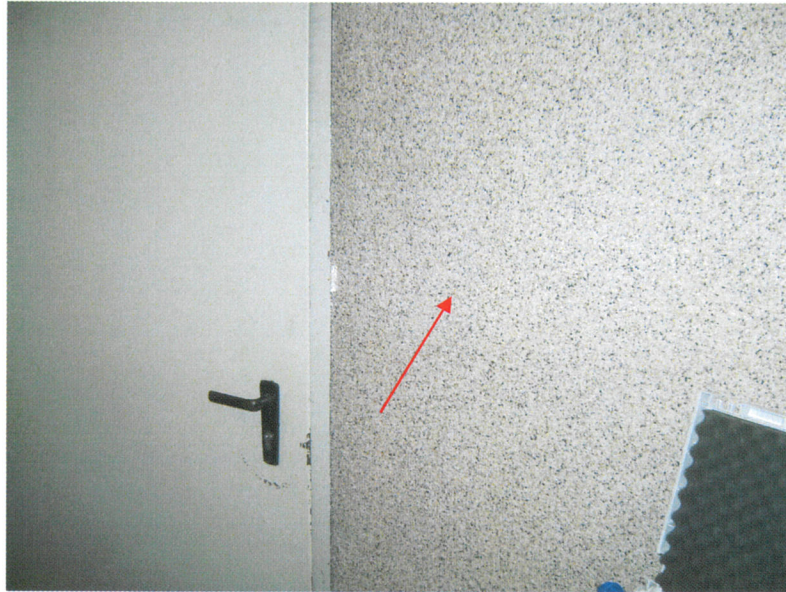
Probe F157.2

Bild 17: Buntsteinputz, Treppenhaus

Probennummer	Entnahmeort	Probenbezeichnung	Asbest
F157.2	Treppenhaus	Buntsteinputz	kein Asbest nachweisbar
