**Realschule Südstadt, Weber Str. 90 in Neuss
hier: Exemplarische Untersuchung auf PCB
von Anschlussfugen an Fensteranlagen**

Realschule Südstadt, Weberstr. 90 in Neuss
Exemplarische Untersuchung auf PCB
von Anschlussfugen an Fensteranlagen

Fotodokumentation

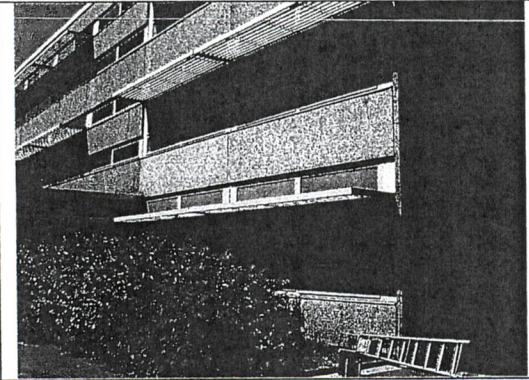
An den Fensteranlagen im Hauptgebäude wurden unmittelbar keine Fugenmassen identifiziert, die Fugen hinter den Metallabdeckungen sind offen (horizontal / vertikal). Anschlussfugen sind jedoch im Außenbereich vorhanden, dort wo die Fensteranlagen direkten Verbund mit den Waschbetonplatten der Fassade haben (Probe Nr. K06/ 235 - Raum E/1). Der PCB-Gehalt dieses Materials (schwarze Fugenmasse) wurde zu 840 mg/kg bestimmt (siehe Anlage 3 - Fotodokumentation).

Beide PCB-haltigen Fugenmassen liegen noch unterhalb der Schwelle für Primärquellen gemäß PCB-Richtlinie (> 1 g/kg), sind jedoch als PCB-haltig separat zu entsorgen, da die PCB-Konzentration > 50 mg/kg beträgt.

<p style="text-align: right;"><u>Foto 1</u></p> <p>Außenbereich Anschlussfugen Fensteranlagen / Waschbetonfassade</p>

Für den Fensterausbau ist zu empfehlen, die Innenräume gegen eine Verstaubung zu schützen (Staubschutzwand raumseitig entlang der Fensterfront). Es ist damit sicherzustellen, dass bei der Entfernung der PCB-haltigen Fugenmasse kein (kontaminierter) Staub in die Räume eintritt und auch durch die Fensterdemontage kein möglicherweise kontaminierter Altstaub in die Räume eindringt.

Die Entsorgung der Fugenmassen (Ausbau, Separierung und Entsorgung) hat durch einen Sanierungsfachbetrieb zu erfolgen.

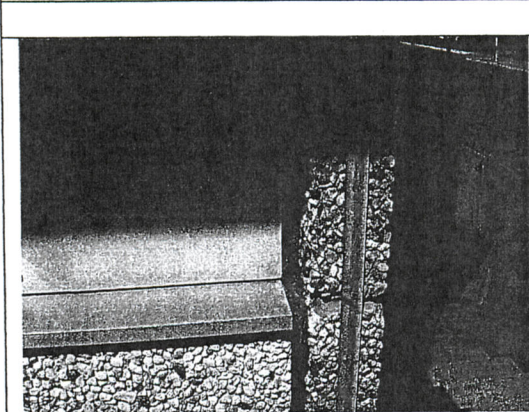
<p style="text-align: right;"><u>Foto 2</u></p> <p>Detail</p>
