Schlussbericht PCB-Mustersanierung

**Stadt Neuss
Meererhof 1
41460 Neuss**

**Objekt:
Alexander-von-Humboldt Gymnasium
Bergheimer Straße 233
41464 Neuss**

Stand: November 2003

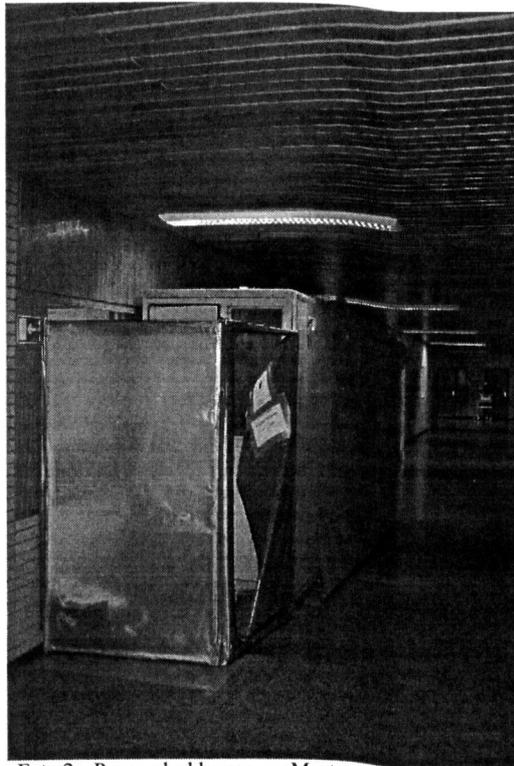
Foto 2: Personalschleuse zum Mustersanierungsbereich

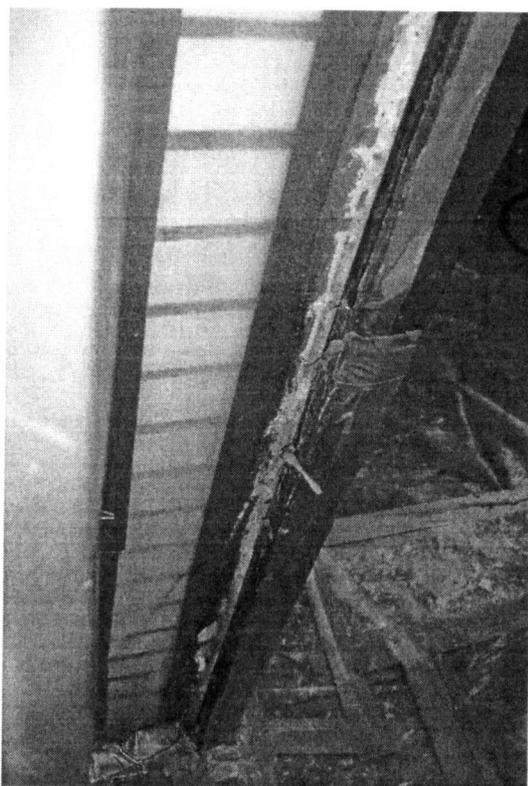
Foto 3: Demontage Anschlussfuge Türzarge an Wand

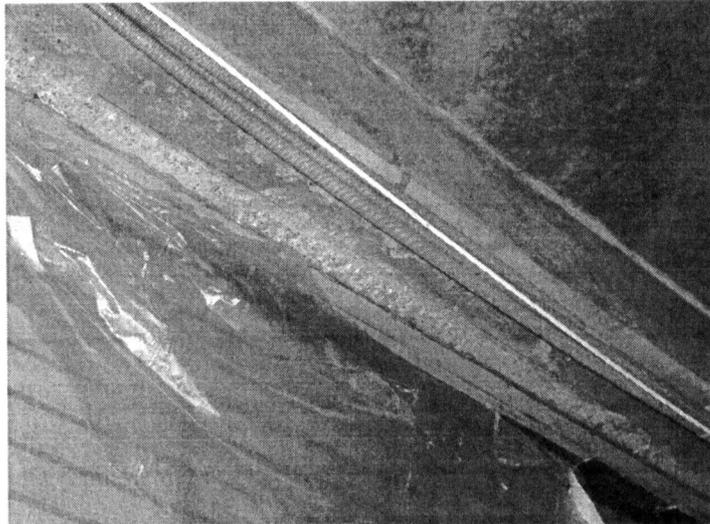
Im Zuge der Deckendemontage wurde festgestellt, dass sich im Anschlussbereich der Wandverklinkerungen an die Fertigteilunterzüge weitere PCB-haltige Primärquellen in Form von Fugendichtmassen befinden. Diese wurden ebenfalls in diesem Schritt demontiert.

Foto 4: Fugendichtmasse im Deckenhohlraum; Anschluss Klinkerwand an Betonunterzug
